# DIAGNOSTIC CHIROPTEROLOGIQUE

Place de la Fraternité à Montreuil (93)

Rapport final – version 3

Dossier 19110011-  
V1  
16/12/2019

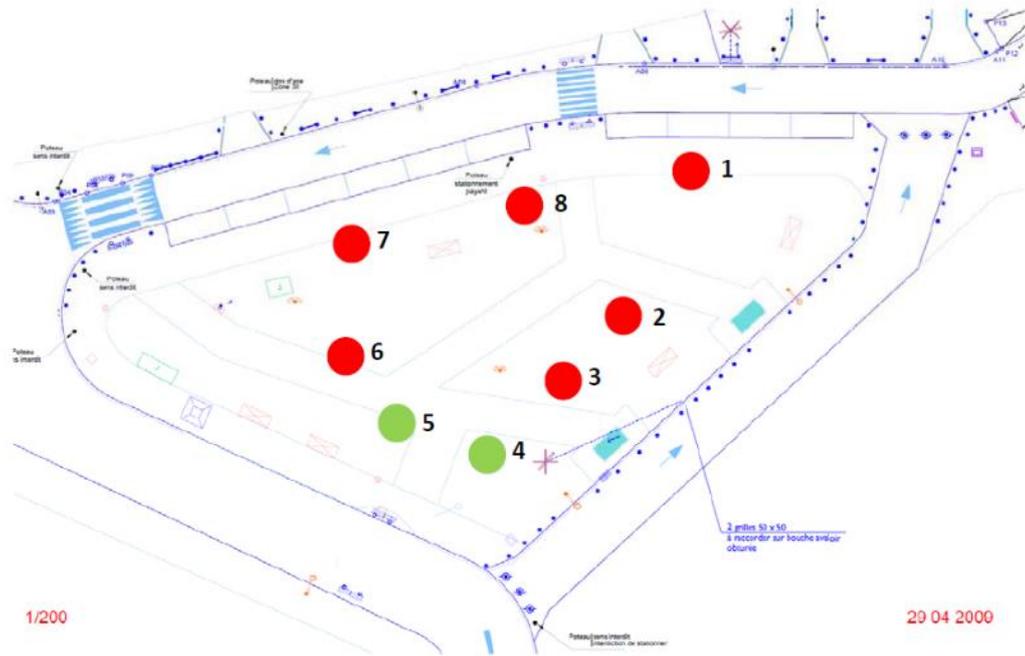
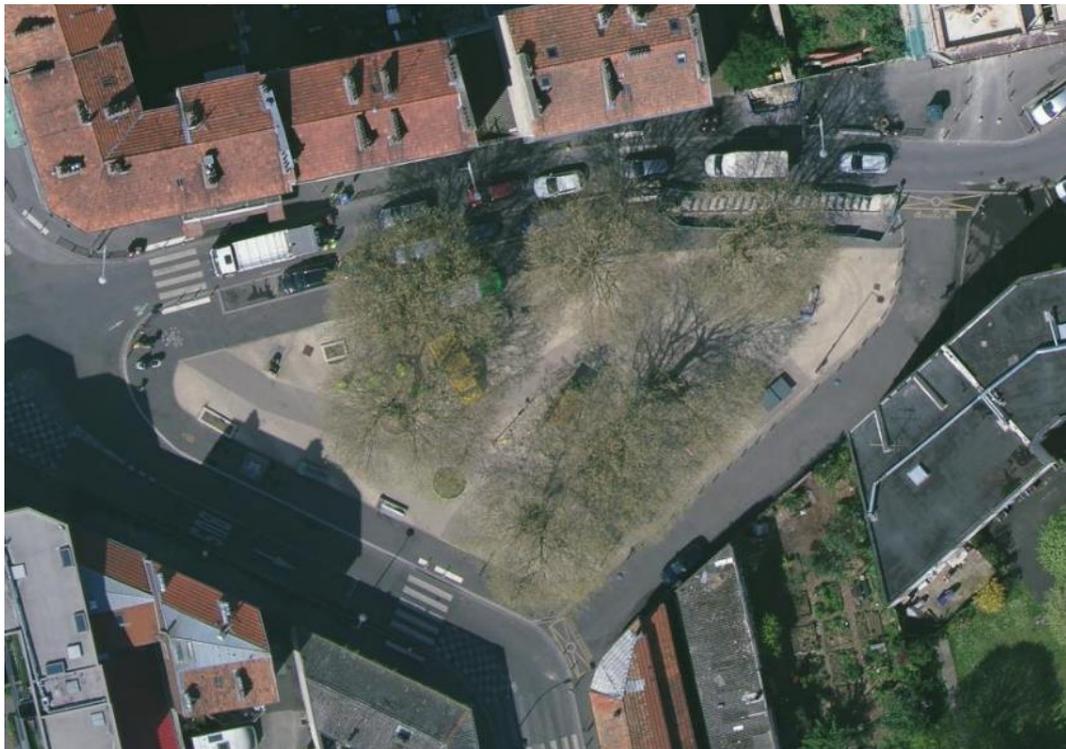
**Figure 1.** Plan de situation et numérotage des arbres  
(en rouge : arbres malades; en vert : arbres sains)

Suite à un diagnostic phytosanitaire des 8 platanes de la place par un bureau d'étude indépendant, 6 des 8 arbres de la place ont été déclarés malades. 4 sont atteints de *Massaria* et 2 ont le Phellin tacheté.

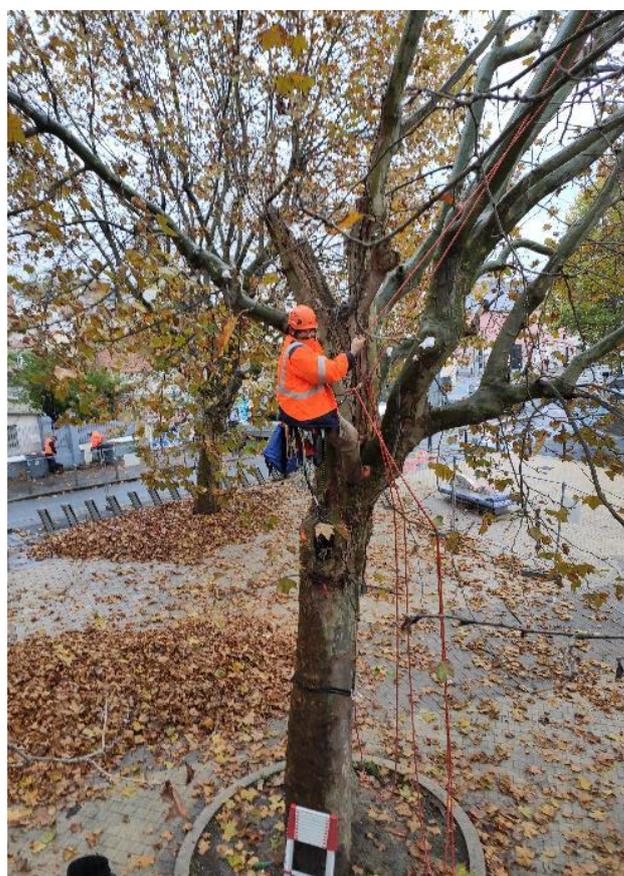
Les 19 et 20 novembre, une inspection détaillée de chaque arbre a été réalisée par technique de grimpe par deux écologues d'Auddicé environnement (photo ci-contre).

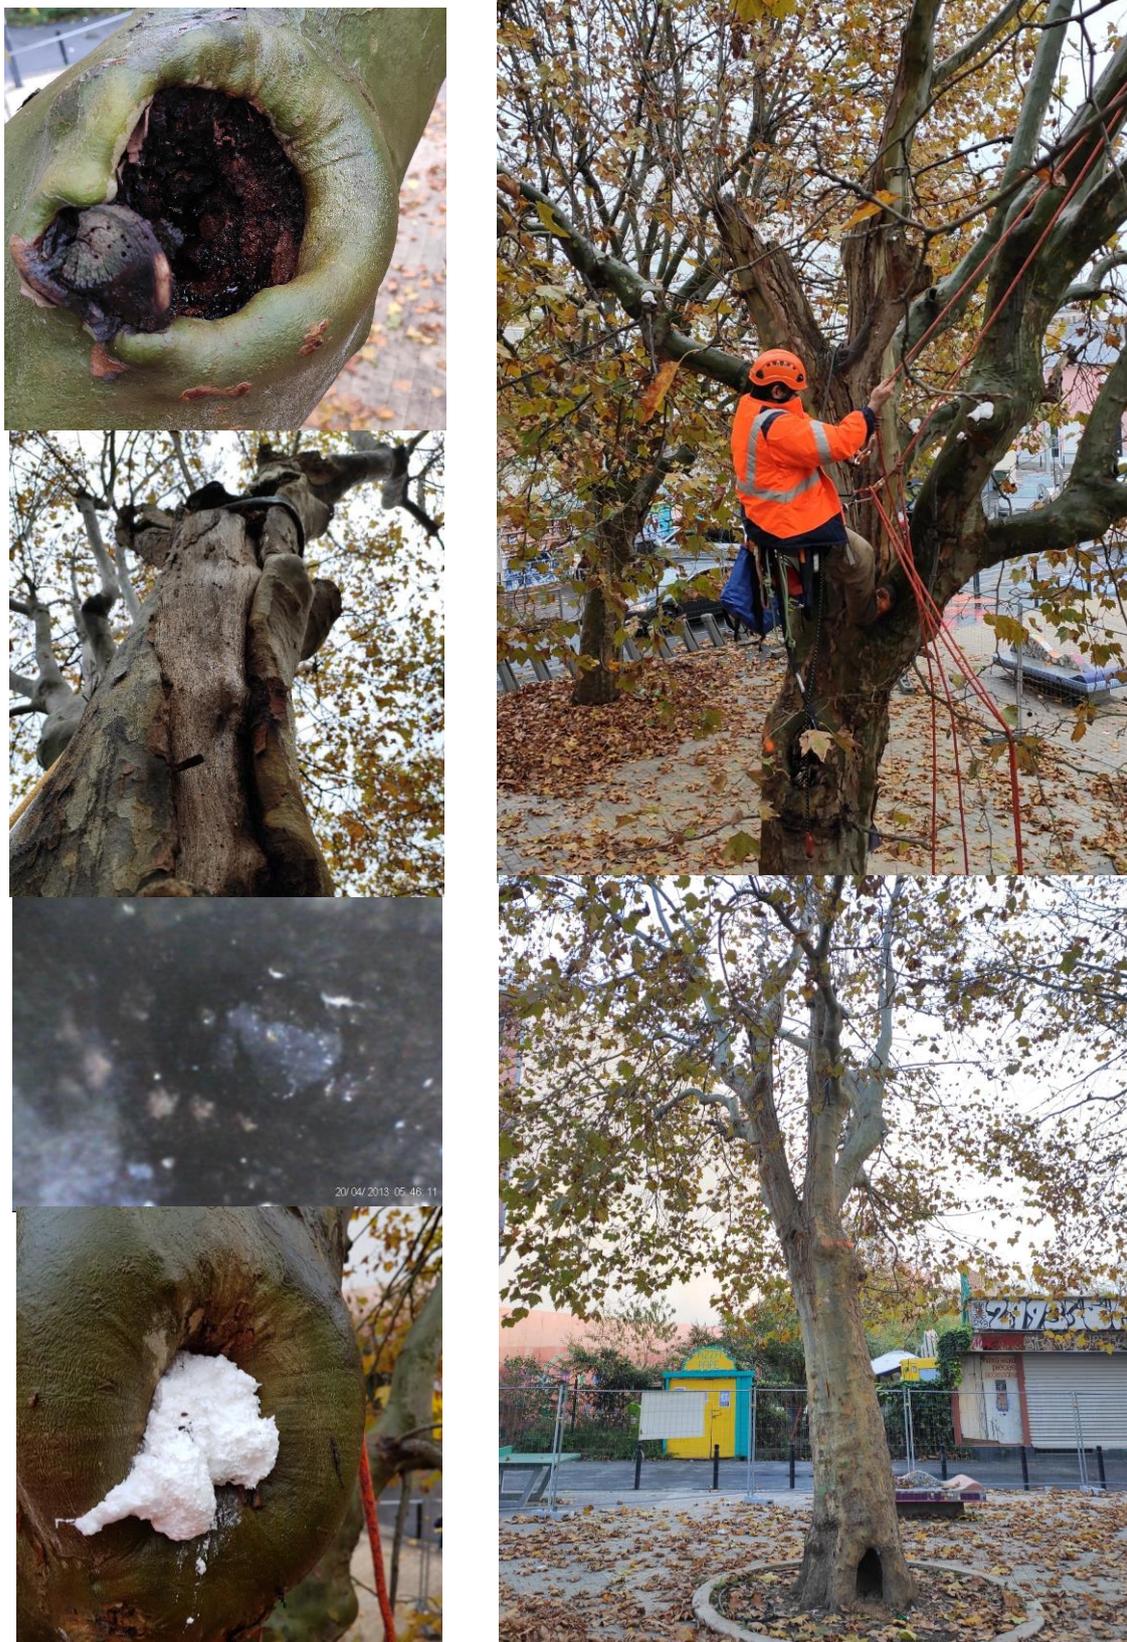
Le deuxième type de cavité contrôlé est la fissure. Plusieurs fissures peu étendues ont été détectées dans les arbres 1 et 2 sur les branches les plus dégradées mais leur profondeur était insuffisante pour l'installation de chiropatères. Elles sont situées au niveau des branches charpentières sénescences.

Une importante cavité basale est présente sur l'arbre 8. Cette cavité a été contrôlée à l'endoscope mais sa grande profondeur ne permet pas de démontrer l'absence certaine de chiropatères. Toutefois, l'occupation de cavité dont l'entrée se situe au sol ne constitue à notre connaissance pas un habitat favorable pour les chiropatères potentiels sur le site d'étude (Noctules et Pipistrelles). En effet, ces chauves-souris occupent des gîtes en hauteur afin d'échapper aux prédateurs terrestres. Néanmoins, une attention particulière sera portée à cette cavité dans le protocole.

**Photo 1.** Illustrations de l'intervention. Dans le sens de lecture : exemple de bourrelet cicatriciel plein, inspection d'une fissure sur la branche charpentière de l'arbre 2, visuel par endoscope d'une cavité peu profonde (< 10 cm), application de mousse expansive après contrôle d'une légère cavité, cavité profonde mais peu propice au pied de l'arbre 8.

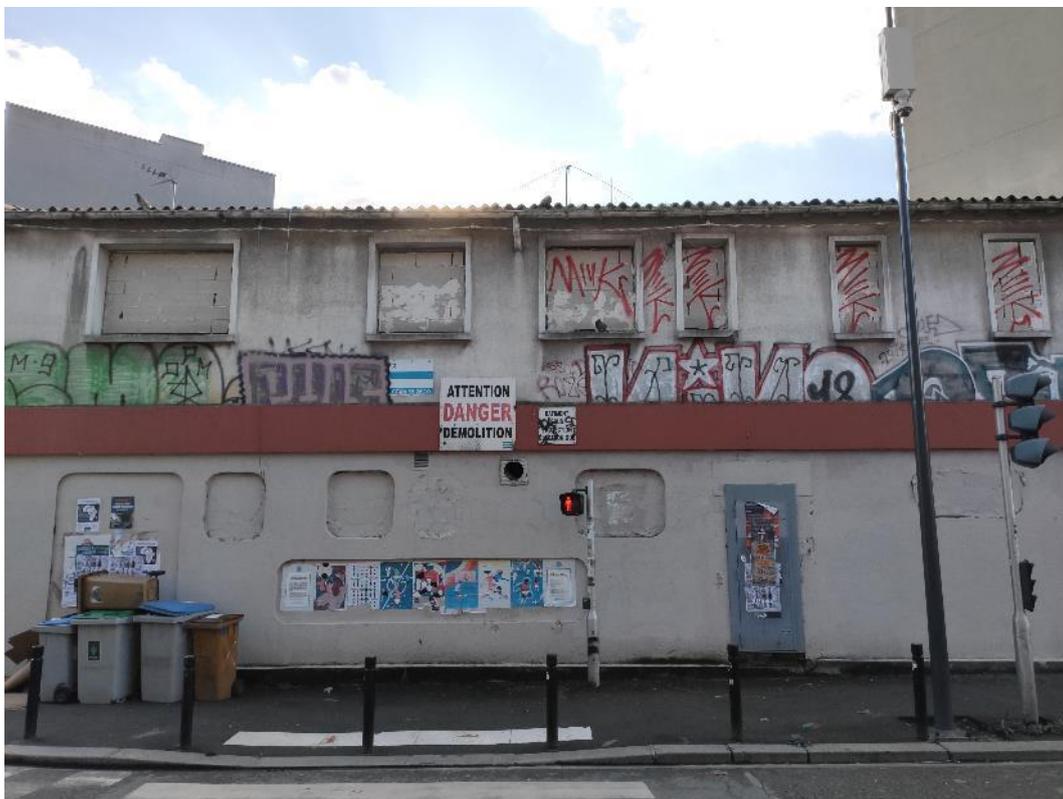
En outre, un grand nombre de cavités propices à l'hibernation des Pipistrelles a été recensé à proximité immédiate de la place de la Fraternité (Photo 2). Il s'agit de parpaings creux posés de manière espacés afin de murer les accès aux bâtiments vétustes. Ce type de cavité est souvent fréquenté en période d'hibernation par les pipistrelles.

**Photo 2.** Parpaings creux favorables à l'hibernation des pipistrelles
