# Rapport n°P2 15 031 0 – V2

## SUIVI DE LA QUALITE DES EAUX SOUTERRAINES ET PRÉLÈVEMENTS DE L'EAU DU ROBINET

### IMPLANTATION D'OUVRAGES HORS SITE

95-97 rue Pierre de Montreuil  
93 100 MONTREUIL

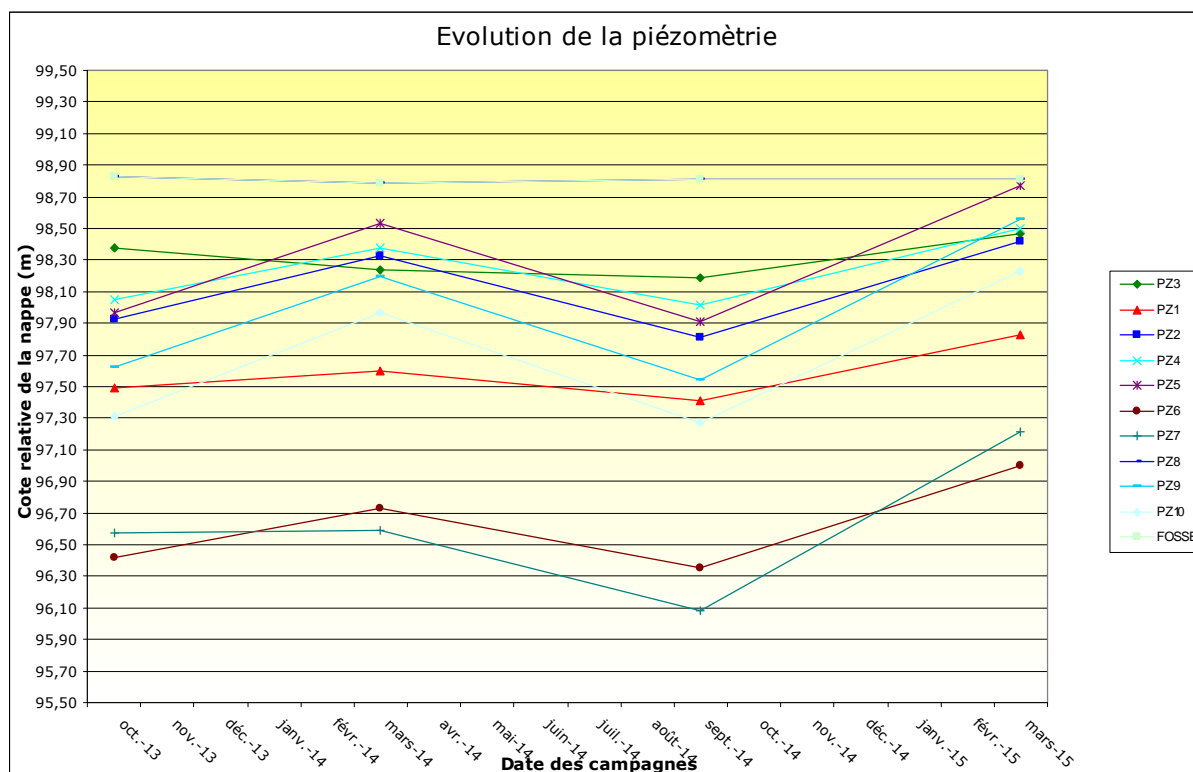
Figure 6 : Graphique d'évolution de la piézométrie

La ligne des ouvrages PZ11, PZ5, PZ4 et PZ9 constitue une ligne de crête déjà constatée lors des campagnes précédentes. Cette ligne de crête pourrait être liée à l'existence de structures enterrées pouvant favoriser localement l'infiltration d'eau dans l'aquifère:

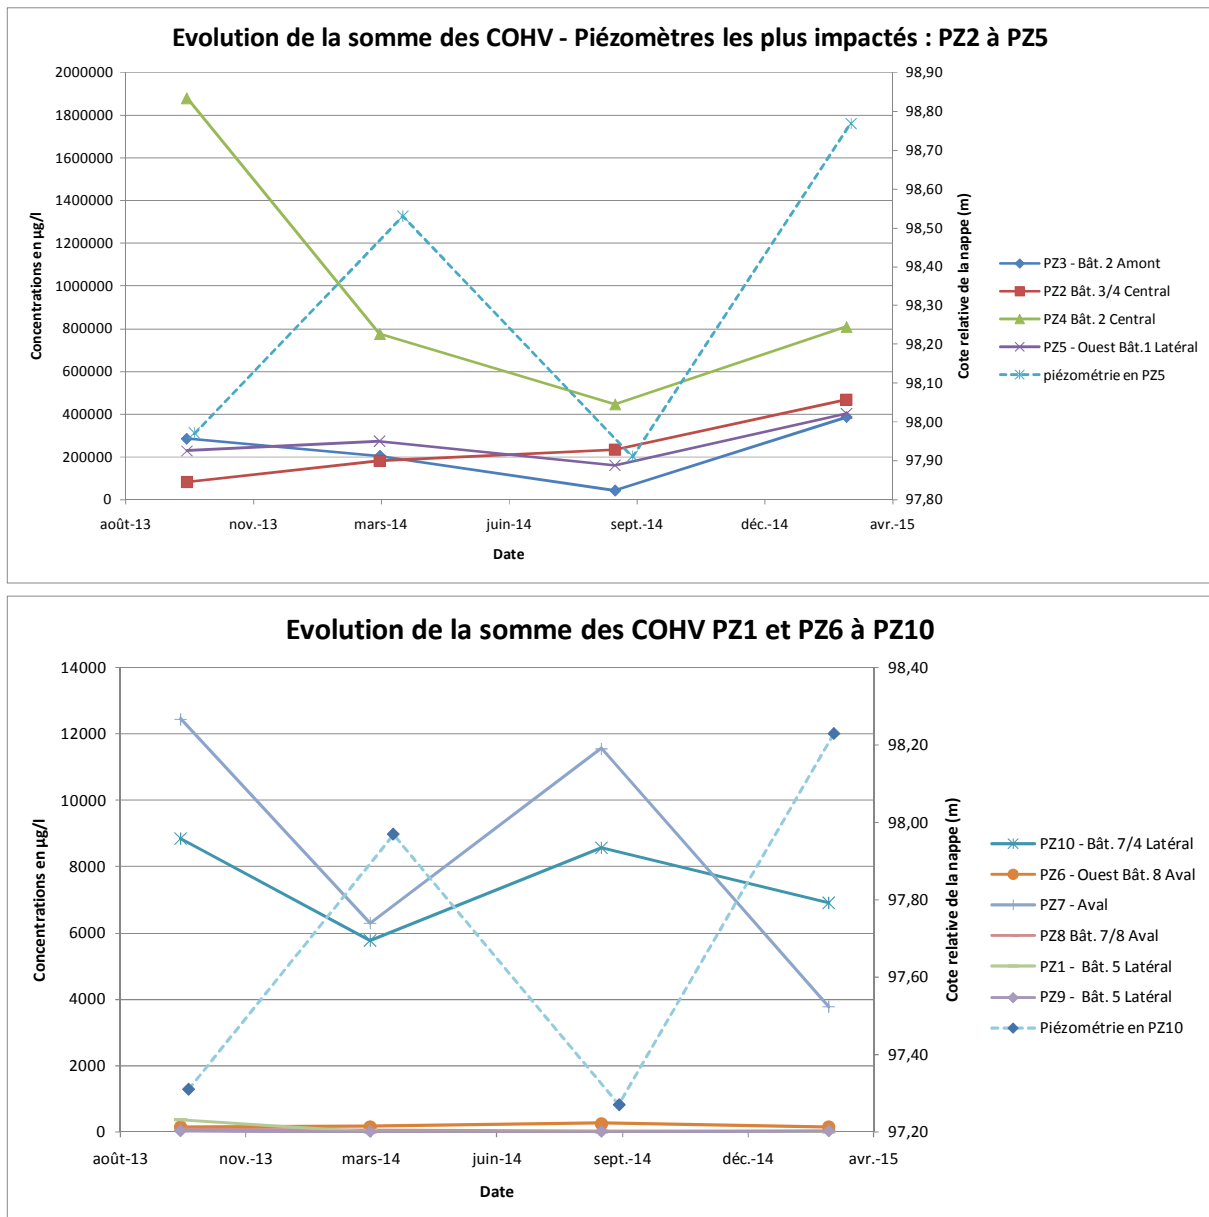
Figure 7 : Evolution de la somme des COHV

Les concentrations moyennes en COHV sont de l'ordre de 400 mg/l dans ces ouvrages. Elles sont significatives de la présence de produit pur circulant sur le toit des marnes vertes. La présence des composés de dégradation du PCE et du TCE en aval du site (chlorure de vinyle notamment) en évidence que des processus naturels de biodégradation sont à l'œuvre mais restent *a priori* peu importants au regard des ratios de concentrations PCE+TCE/concentrations en chlorure de vinyle.

En aval du site (nord), les concentrations diminuent mais peuvent rester très importantes localement (de 3 à 12 mg/l pour la somme des COHV en PZ7).

Les graphiques ci-dessus mettent en évidence d'une manière générale, depuis mars 2014, des concentrations variables qui restent dans les mêmes ordres de grandeur. Une tendance à la hausse se dessine toutefois pour les concentrations en PZ2.

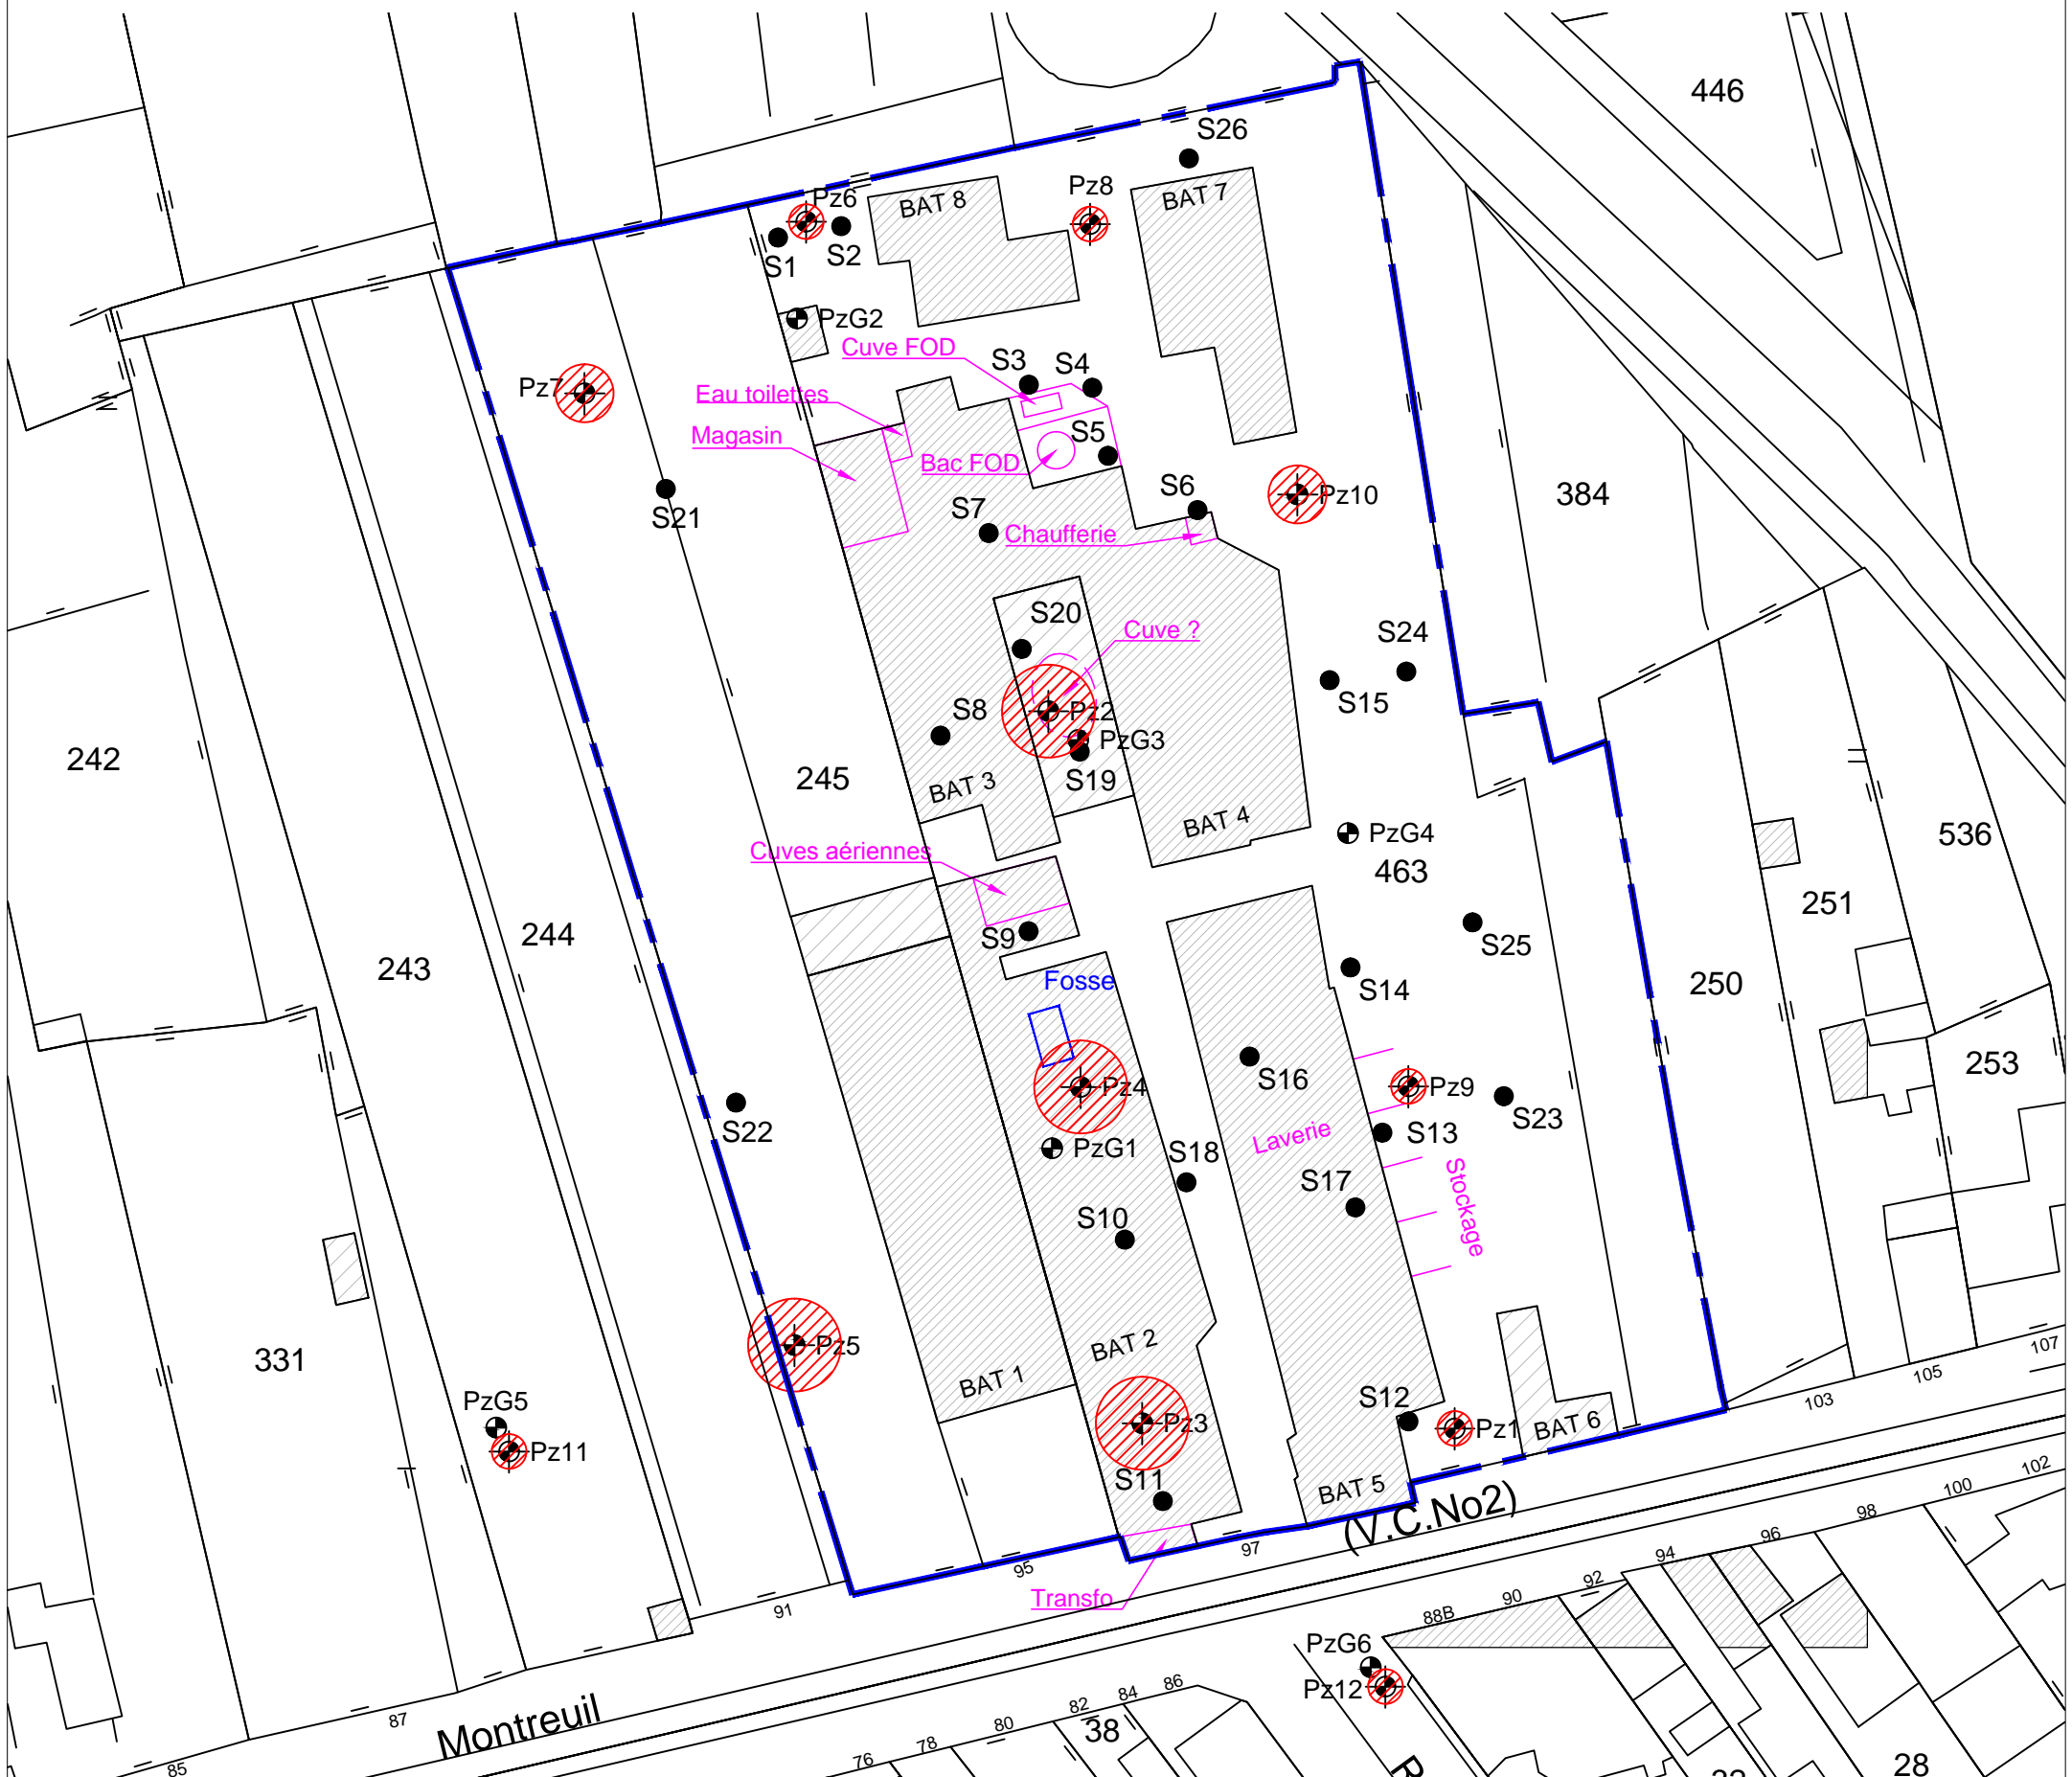
Analyses	Pz 3	Pz 2	Pz 4	Pz 5	Pz 10	Pz 1	Pz 9	Pz 6	Pz 7	Pz 8	Fosse	Pz 11	Pz 12
dichlorométhane	<5,00	<5,00	<5,00	<5,00	<5,00	<5,00	<5,00	<5,00	<5,00	<5,00	<5,00	<5,00	<5,00
Trichlorométhane (Chloroforme) *	19	5,5	<2,00	8,1	<2,00	<2,00	<2,00	<2,00	<2,00	<2,00	<2,00	<2,00	3,7
tétrachlorométhane	<1,00	<1,00	<1,00	<1,00	<1,00	<1,00	<1,00	<1,00	<1,00	<1,00	<1,00	<1,00	<1,00
trichloroéthylène	15300	108000	38600	43700	10,5	<1,00	2,5	1,8	210	1,8	100	31,1	4,8
tétrachloroéthylène	335000	320000	232000	243000	<1,00	<1,00	13,5	3,6	80,3	2,4	4320	13,4	2,8
Somme trichoro +tétrachloro	350300	428000	270600	286700	10,5	<2	16	5,4	290,3	4,2	4420	44,5	7,6
Somme cis + trans 1,2 Dichloroéthylène	30370	37524	529960	112258	1029	3	<4	18,5	3438	10	345495	20	17,2
Chlorure de Vinyle	2230	1890	7590	1770	5860	<0,50	<0,50	128	21,2	17,3	57900	<0,50	<0,50
Somme des COHV	383304	467546	808430	400930	6899	-/-	16	152	3753	32	408292	128	33

- PIEZAIR
- ⊙ PIEZOMETRE
- SONDAGE
- Somme des COHV > 1000000µg/l
- Somme des COHV > 100000µg/l
- Somme des COHV > 10000µg/l
- Somme des COHV > 1000µg/l
- Somme des COHV < 1000µg/l

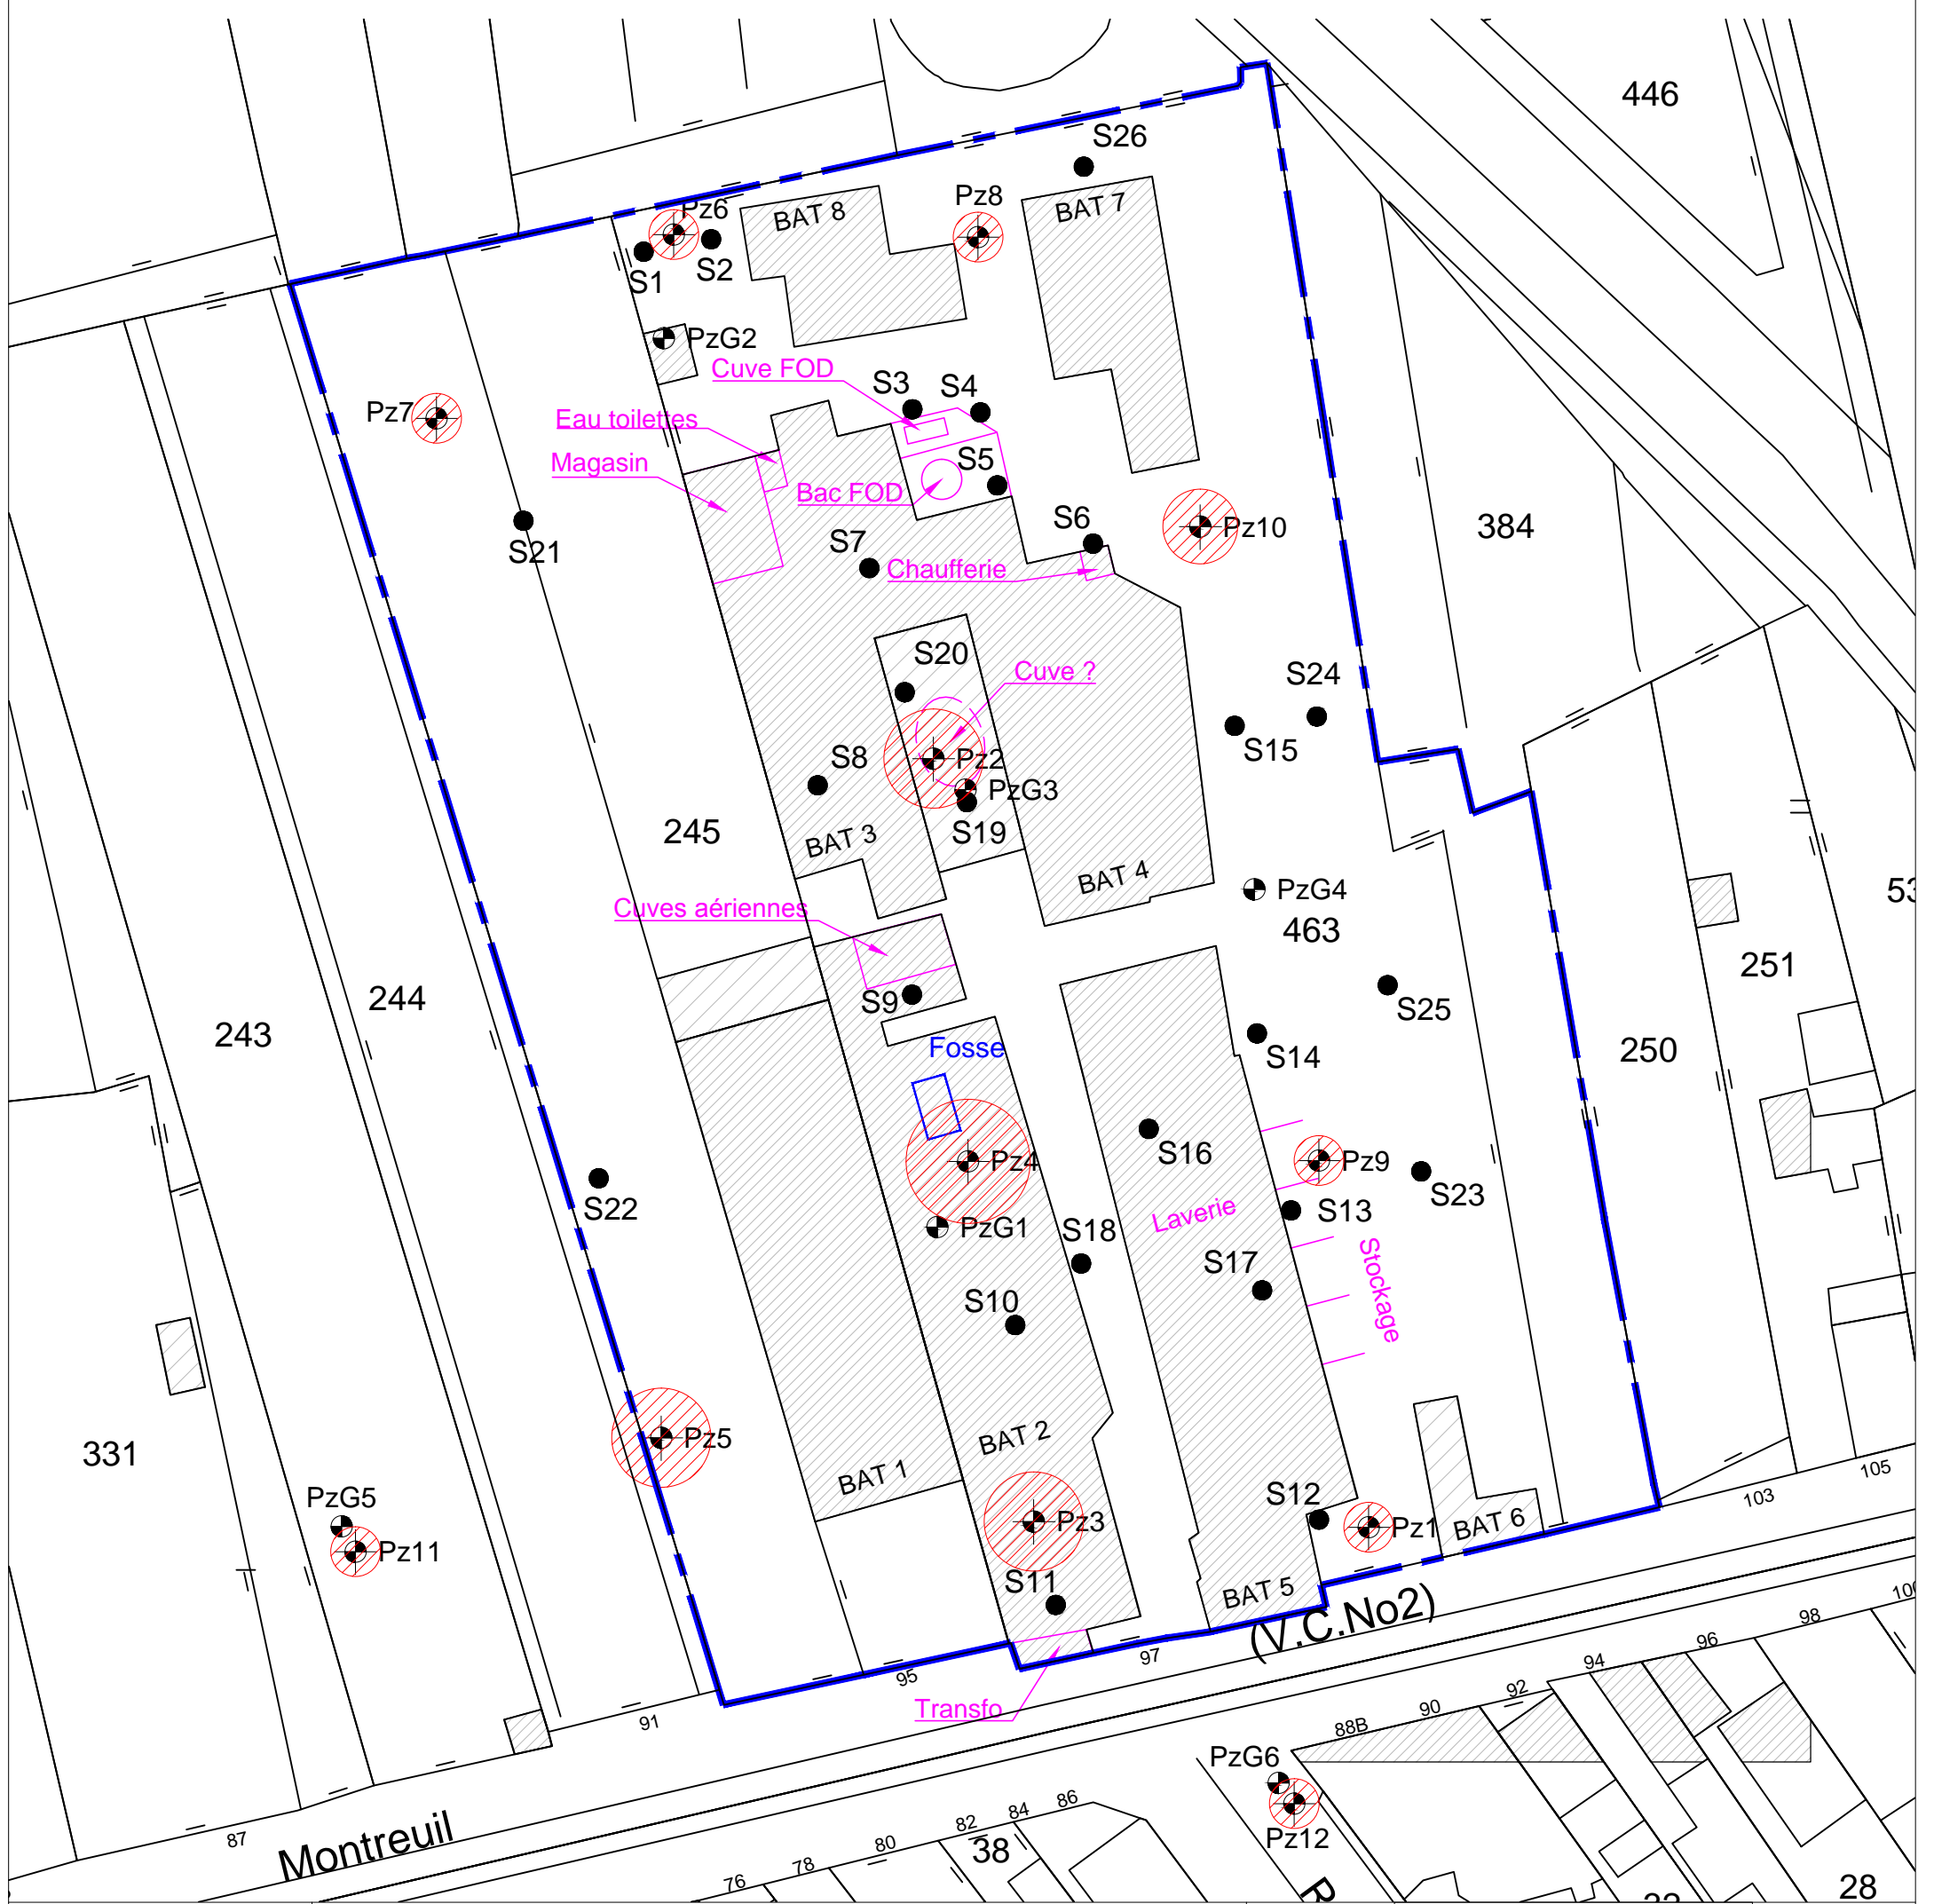
Analyses	Pz 3	Pz 2	Pz 4	Pz 5	Pz 10	Pz 1	Pz 9	Pz 6	Pz 7	Pz 8	Fosse	Pz 11	Pz 12
Benzène	2780	8280	8780	10200	220	<0,50	<0,50	37,4	1,8	6,87	2520	<0,50	22,3
Toluène	3680	3990	12600	3770	86,9	<1,00	<1,00	<1,00	1,1	<1,00	12200	<1,00	103
Ethylbenzène	544	686	7660	1270	254	<1,00	<1,00	2,1	4,3	<1,00	1170	25,2	3,4
Somme des xylènes	6360	5060	53200	8870	67,3	<2	<2	<2	<2	<2	12570	111,5	7,5
Sommes des BTEX	13364	18016	82240	24110	628	-/-	-/-	39,5	7,2	6,87	28460	136,7	136,2

- ⊕ PIEZAIR
- ⊖ PIEZOMETRE
- SONDAGE

- Somme des BTEX > 50000µg/l
- Somme des BTEX > 500µg/l
- Somme des BTEX > 10000µg/l
- Somme des BTEX < 100µg/l
