**95-97 rue Pierre de Montreuil
93 100 MONTREUIL**

**SUIVI DE LA QUALITE DES EAUX SOUTERRAINES, DES GAZ DU SOL
ET PRÉLÈVEMENTS DE L'EAU DU ROBINET**

Réalisé pour :
EPF ILE DE FRANCE
4-14, rue Ferrus
75 014 PARIS

Rapport n°U2 16 085 0 – V1

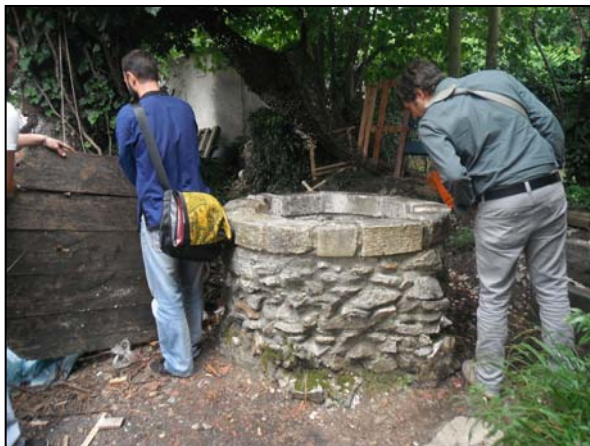
Photographie 1 : Puits n°10

- sept puits ne sont plus présents d'après la visite (puits n°1, 3, 7 8 et 9) ou d'après les propos des occupants des parcelles (puits n°2 et 6),
- la présence du puits n°5 n'a pas pu être vérifiée (entreprise de menuiserie fermée lors de la visite),
- le puits n°4 a été retrouvé rebouché et en mauvais état entre les parcelles BZ458 et BZ145,
- le puits n°10 a été retrouvé en bon état sur la parcelle BZ234 occupée par l'association LEZ'ARTS DANS LES MURS. *A priori* ce puits n'est pas utilisé par l'association.

Seul un prélèvement a pu être prélevé le 03 août 2016 dans le puits n°10 à 200 m du site en position latérale hydraulique par rapport au site. Compte tenu du volume important dans l'ouvrage, aucune purge n'a été réalisée avant prélèvement. Le puits n°10 est repéré en **annexe 1-3**.

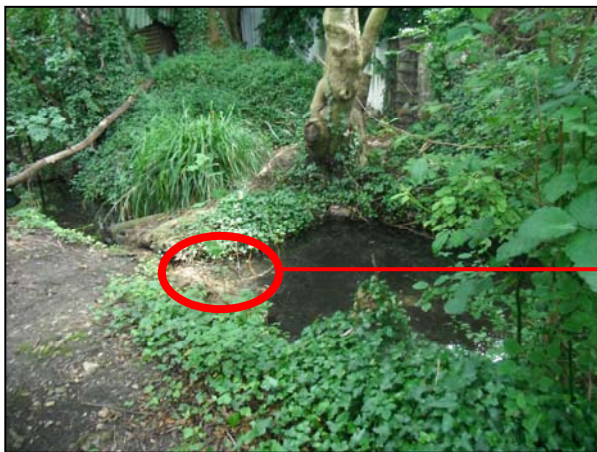
Photographie 3 : Ru Gobétue au sud de la parcelle BZ460

Pour rappel au droit du site, le ru Gobétue doit passer en limite nord d'après son tracé supposé (Cf. **annexe 1-3**) néanmoins celui-ci n'est pas visible et son état n'est pas connu (sec, écoulement faible ?...) sur ce tronçon.

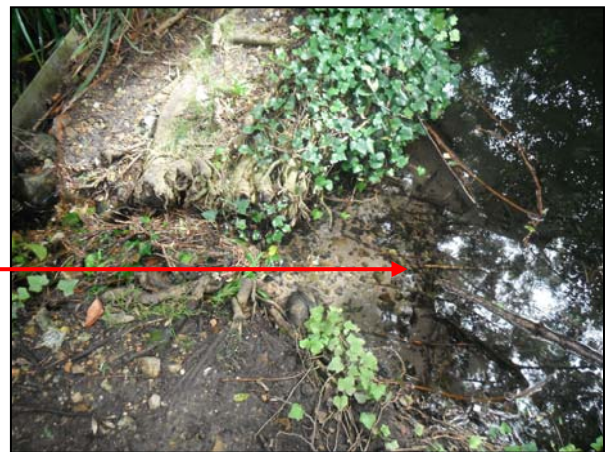
Photographie 2 : Point de prélèvement Ru Gobétue

Ce prélèvement est conforme à la norme NF IS 5567-6 « Qualité de l'eau. Echantillonnage. Partie 6 : guide pour l'échantillonnage des rivières et des cours d'eau » de juillet 2005. Le détail de la méthodologie employée est présenté en **annexe 2-1** et la fiche de prélèvement d'eau en **annexe 2-5**.

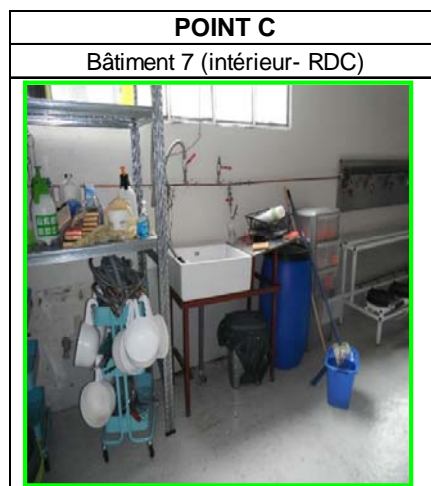
Figure 5 : Point de prélèvement du réseau rénovée d'eau du robinet

Pour rappel la consommation des eaux distribuées par le réseau sur le site est interdite. Dans la mesure où cette interdiction est en place, la poursuite de la surveillance de la qualité des eaux du robinet n'apparaît pas comme essentielle au droit des autres points de prélèvement (Réf. rapport P2150310 – Version 2 du 04/07/2016).

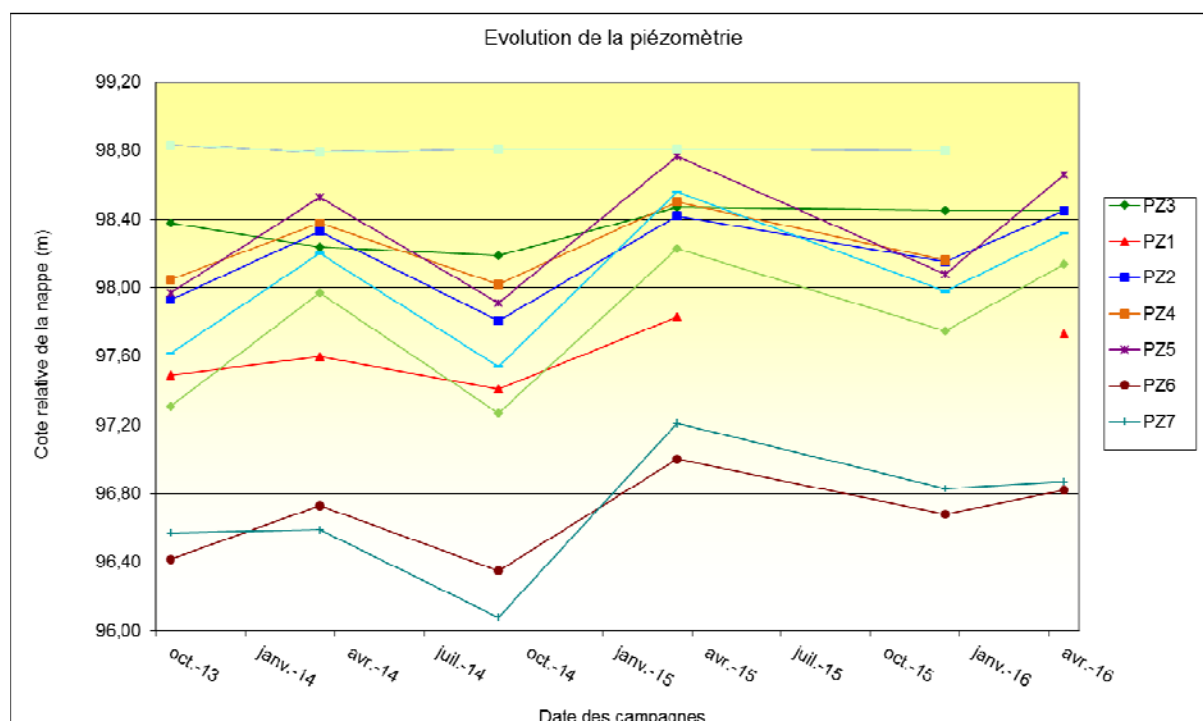
Figure 6 : Graphique d'évolution de la piézométrie

La ligne des ouvrages PZ5, PZ4 et PZ9 constitue une ligne de crête déjà constatée lors des campagnes précédentes. Cette ligne de crête pourrait être liée à l'existence de structures enterrées pouvant favoriser localement l'infiltration d'eau dans l'aquifère :

- un bassin de rétention (entre les bâtiments 3 et 2) collectant les eaux pluviales,
- la fosse mise à jour dans le bâtiment 2,
- des canalisations au niveau du bâtiment 2 visibles sur les plans historiques qui peuvent mettre en relation les différentes fosses et bassins.

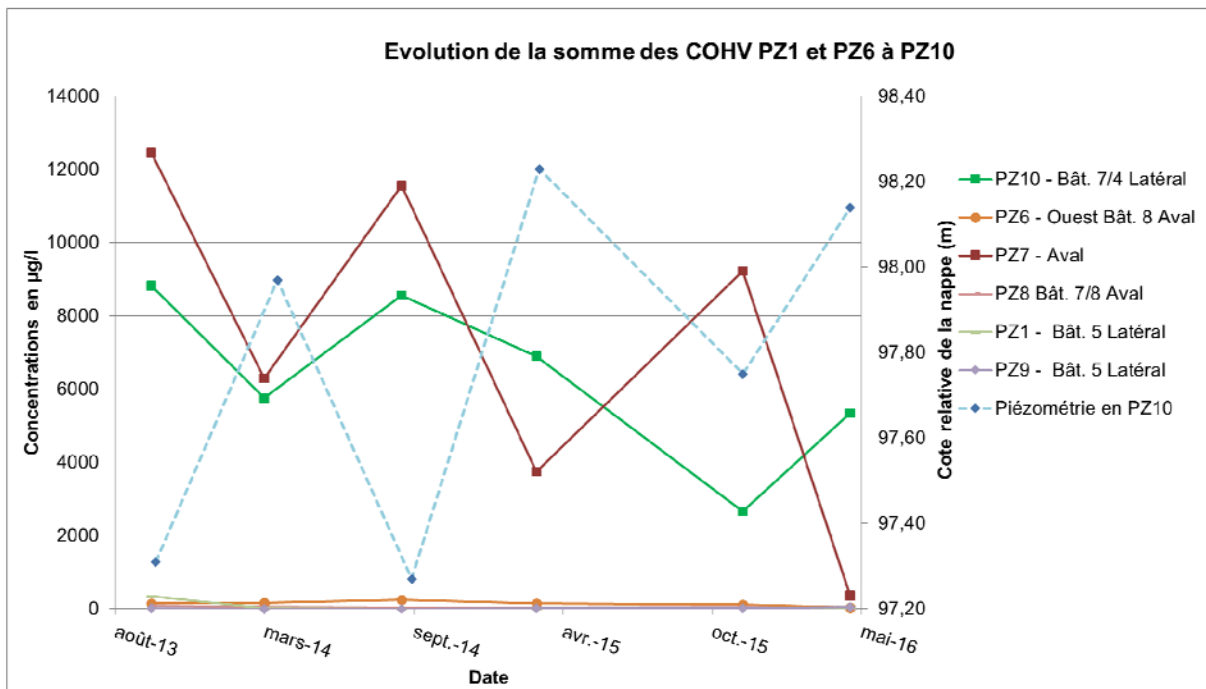
Figure 8 : Evolution de la somme des COHV au droit des autres ouvrages

En aval du site (nord), les concentrations diminuent mais peuvent rester très importantes localement (de 3 à 12 mg/l pour la somme des COHV en PZ7 excepté lors de cette campagne : 0,37 mg/l). Les données au niveau du PZ12 restent encore insuffisantes (3 campagnes) compte tenu de la variation observée en décembre pour juger du réelle impact au sud du site.

Les graphiques ci-dessus mettent en évidence d'une manière générale, depuis mars 2014, des concentrations variables qui restent dans les mêmes ordres de grandeur. Pour les COHV, il ne se dessine pour le moment aucune tendance particulière ni à l'amélioration, ni à la dégradation contrairement aux teneurs en BTEX qui semblent présentées une tendance à la baisse qui sera à confirmer lors des prochaines campagnes.
