**SUIVI DE LA QUALITE DES EAUX SOUTERRAINES, DES EAUX  
SUPERFICIELLES ET DES GAZ DU SOL**

Réalisé pour :  
**EPF ILE DE FRANCE**  
4-14, rue Ferrus  
75 014 PARIS

## Rapport n°U2 17 066 0 / 1017 – Version 2

**95-97 rue Pierre de Montreuil  
93 100 MONTREUIL**

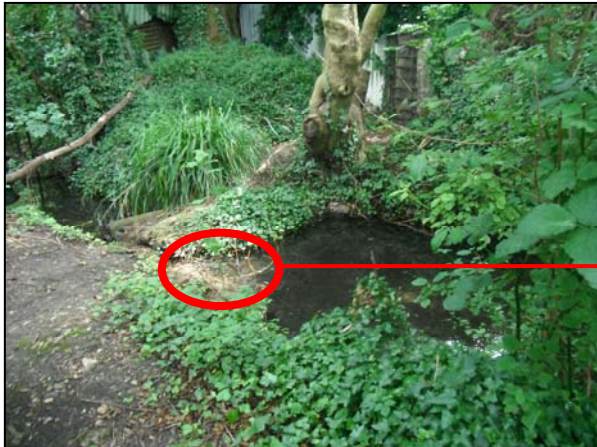
Photographie 2 : Ru Gobétue

A ce stade des connaissances, aucun usage du ru Gobétue n'est connu.

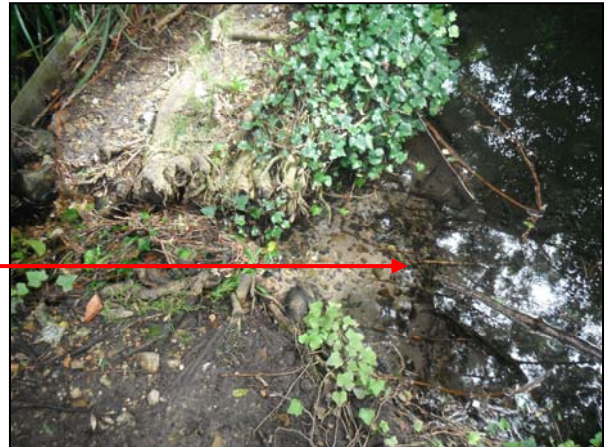
Photographie 3 : Point de prélèvement Ru Gobétue

Ce prélèvement est conforme à la norme NF IS 5567-6 « Qualité de l'eau. Echantillonnage. Partie 6 : guide pour l'échantillonnage des rivières et des cours d'eau » de juillet 2005. Le détail de la méthodologie employée est présenté en **annexe 2-1** et la fiche de prélèvement d'eau en **annexe 2-4**.
