Remediation sites et sols pollués division pyrotechnique

Diagnostic au géoradar

97 rue Pierre de Montreuil
MONTREUIL (93)

Rapport de diagnostic de pollution pyrotechnique

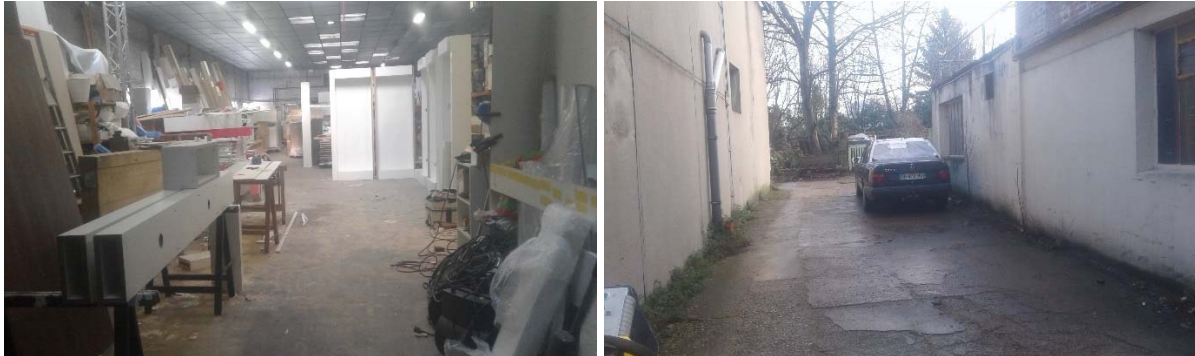
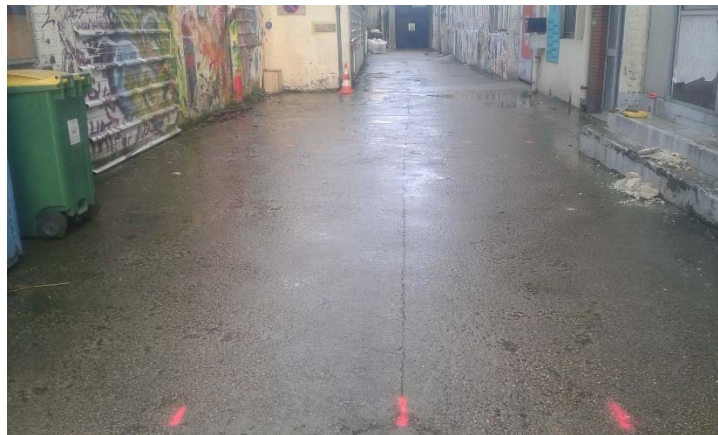
Figure 2 : photos des zones utilisées encombrées et voies extérieures.

L'emprise est située au 97 rue Pierre de Montreuil à Montreuil (93). Elle est constituée en grande partie par des hangars, encore en activité ou non. Les hangars encore occupés étaient très encombrés par l'activité des entreprises, empêchant leur diagnostic. Une voiture était également stationnée dans le chemin à étudier (Figure 2). Les mesures au géoradar à l'extérieur étaient également limitées par de fortes pluies rendant le sol très humide.

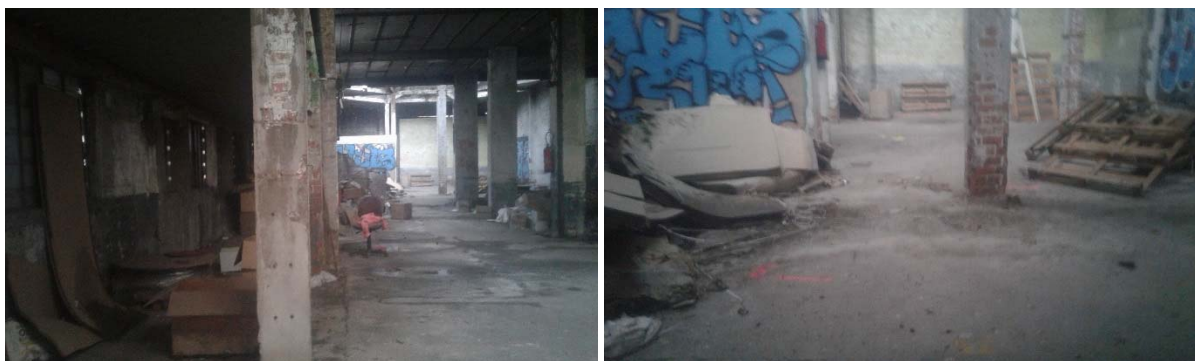
Figure 3 : hangar abandonné.

Le grand hangar non utilisé était également encombré en partie (Figure 3).

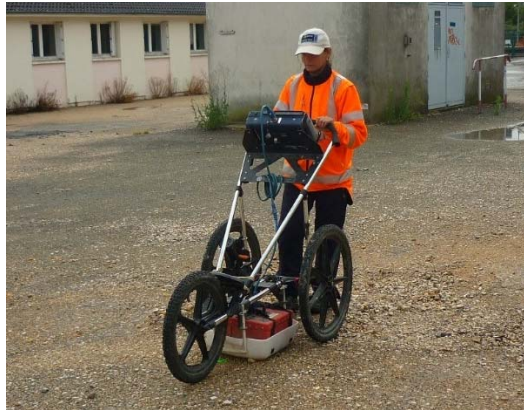
Figure 4 : Mise en œuvre du géoradar.

Le géoradar utilisé pour l'auscultation des surfaces définie plus haut, est un géoradar de la marque GSSI (Figure 4), équipé d'une antenne mono fréquence de 400 Mhz. Cette antenne permet d'obtenir des images du sous-sol. Cependant, les capacités de détection dépendent fortement de la nature du sous-sol étudié (cf. description du matériel en annexe 5).

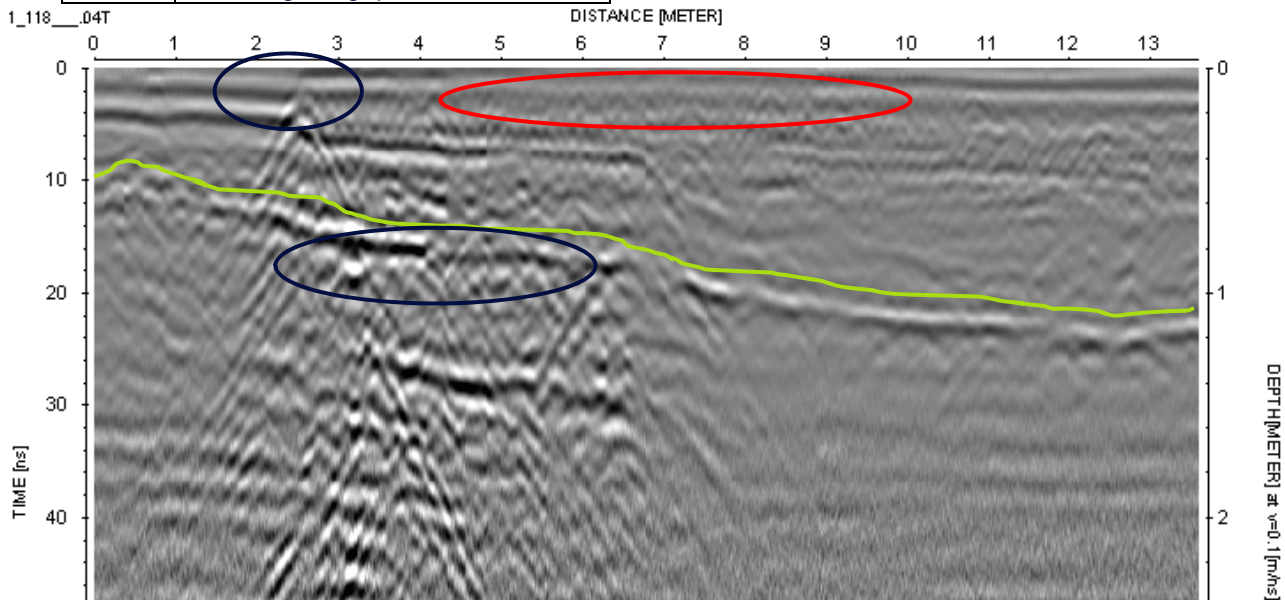
Figure 7 : exemple de radargramme

Un exemple de profil radar obtenu est montré sur la figure 7 ci-dessous. La profondeur maximale atteinte par le diagnostic au géoradar est sur ce site d'environ 1,60 m de profondeur.

Légende de la Figure 7 :

Eléments hétérogènes dans le sous-sol et en subsurface.

Ferrailage de dalle béton

Limites géologiques

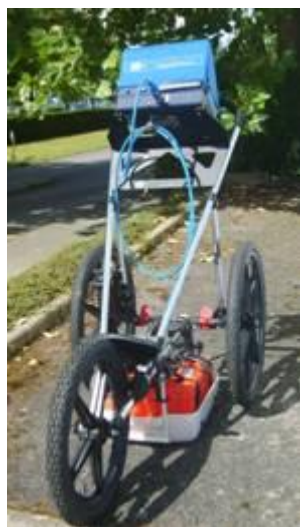
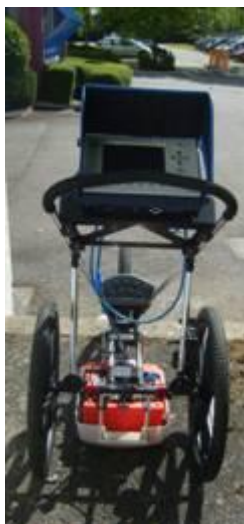
L'antenne radar est traînée sur le sol, envoyant une **onde électromagnétique** haute fréquence à travers celui-ci. Cette onde émise va être réfléchiée par les différentes couches de terrains et matériaux qu'elle va rencontrer dans le sous-sol. Cette onde va être réfléchiée par les terrains et matériaux ayant des propriétés **diélectriques** différentes selon leur nature.

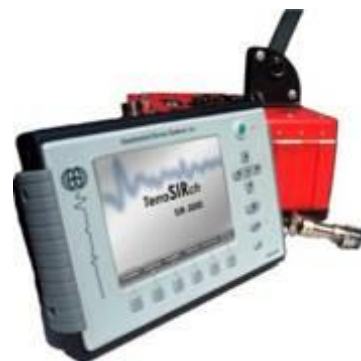
L'imagerie obtenue s'appelle un **radargramme**. Cette image correspond à une coupe temps - profondeur des sous-sols investigués et fait figurer les changements de faciès ou les objets rencontrés.
